こんなことあり? の続き

エンジンのダメージを調べる為、まずはコンプレッションの測定です。

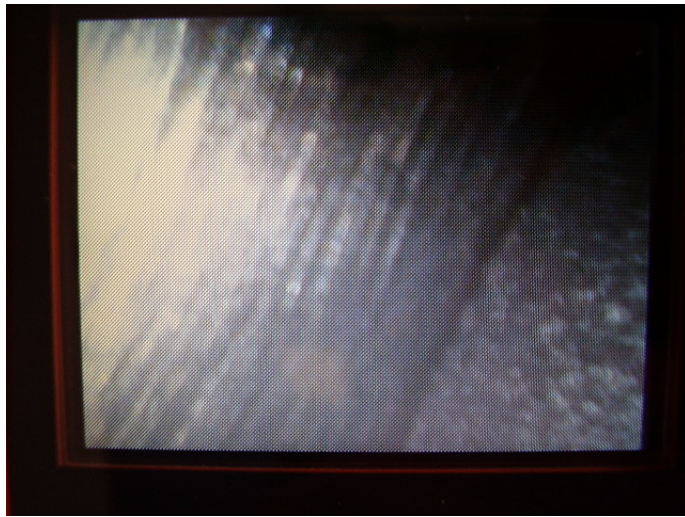
📺実際の映像は、こんな感じ 📺

カメラの周りにLEDの照明が付いているので暗い場所でもOKです。

右の黒く点が見える部分がピストン、左の線傷見たいに見えるのがシリンダーです。

これは、正常なエンジンでピストンと平行に見える線傷のようなものは問題ありません

📺ピストンに対して直角に傷があればシリンダーのダメージになります。 📺

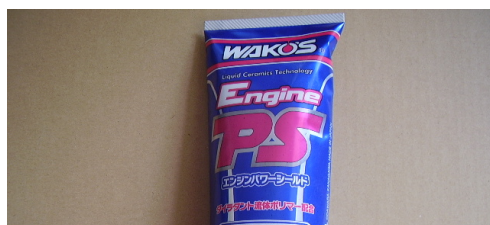
という事で、ワコーズのエンジンパワーシ

ールドを入れてみました。

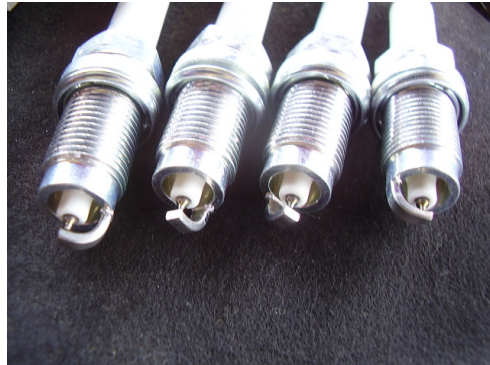
なな 何とビックリ 😓コンプレッションが  
よみがえりました 🙏🙏

スパークプラグを交換して、様子見と言う事  
で納車になりました。 😓
