## エアコン修理 2011年07月28日(木)

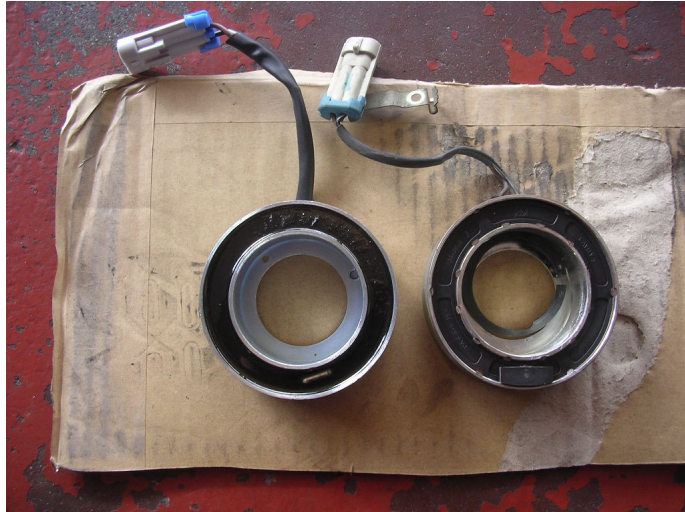
これはオペルヴィータのコンプレッサーマグネット  
右が断線しているコイル、左は社外品の新

品コイル

??左右見比べるとちと違う ??

左の社外品は下側に温度ヒューズのようなものが埋め込まれている

右の断線したものは何かプラスチックが出っぱっている

交換作業は無事終わリエアコンは正常に冷えています。

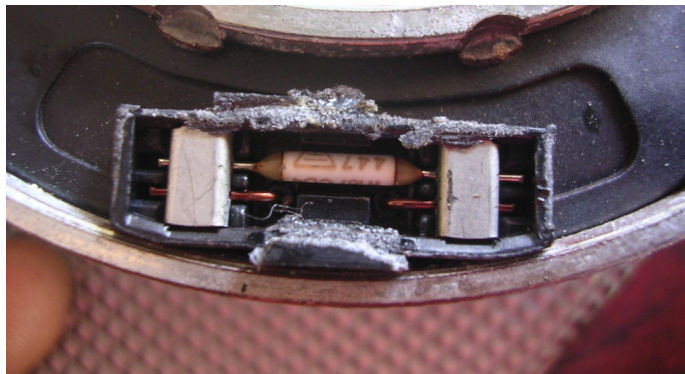
😱大当たり 😱出てきたのは温度ヒューズ

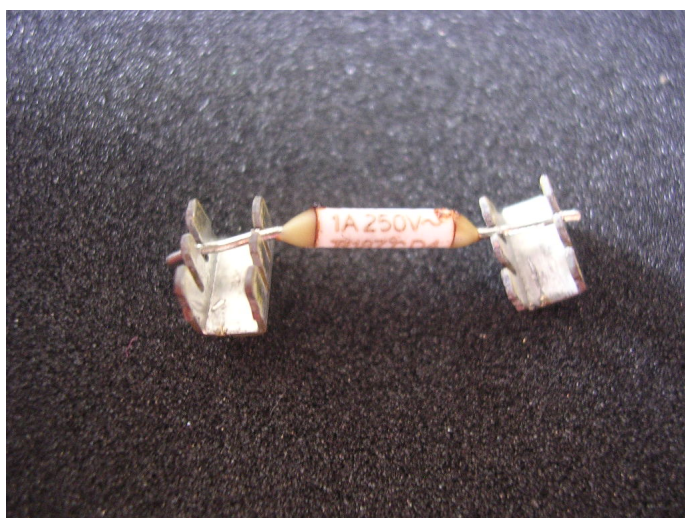
😱温度ヒューズの断線でした、でも温度ヒューズを抜いて直結することはできません 🤖  
以前古い車両でこのマグネットが原因で火災になった車両を見ました 🤔それで温度ヒューズが付いているのですから 😱  
今度出来たら温度ヒューズを交換して試してみます 🤔
